BOURGOGNE-FRANCHE-COMTE,
SAÔNE-ET-LOIRE (71)
BERZÉ-LA-VILLE
ÉGLISE DE LA PURIFICATION DE LA VIERGE
ACHÈVEMENT DE LA RESTAURATION INTÉRIEURE

DOSSIER DES OUVRAGES EXÉCUTÉS

AVRIL 2025

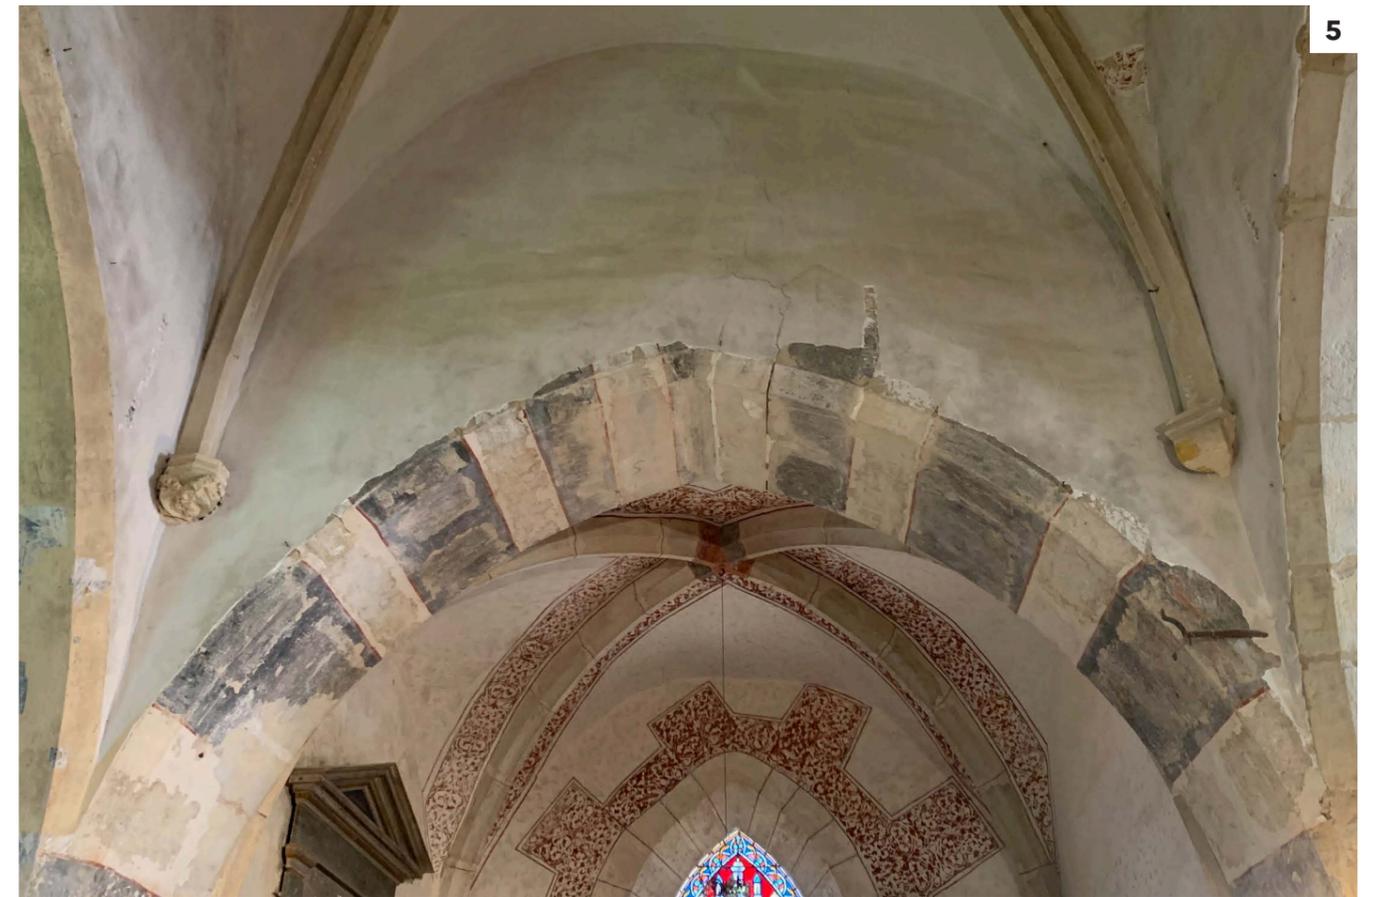
5
Traitement de l'arc à fonds alternés restauré en 2000. On note que les fonds blancs ont été supprimés.

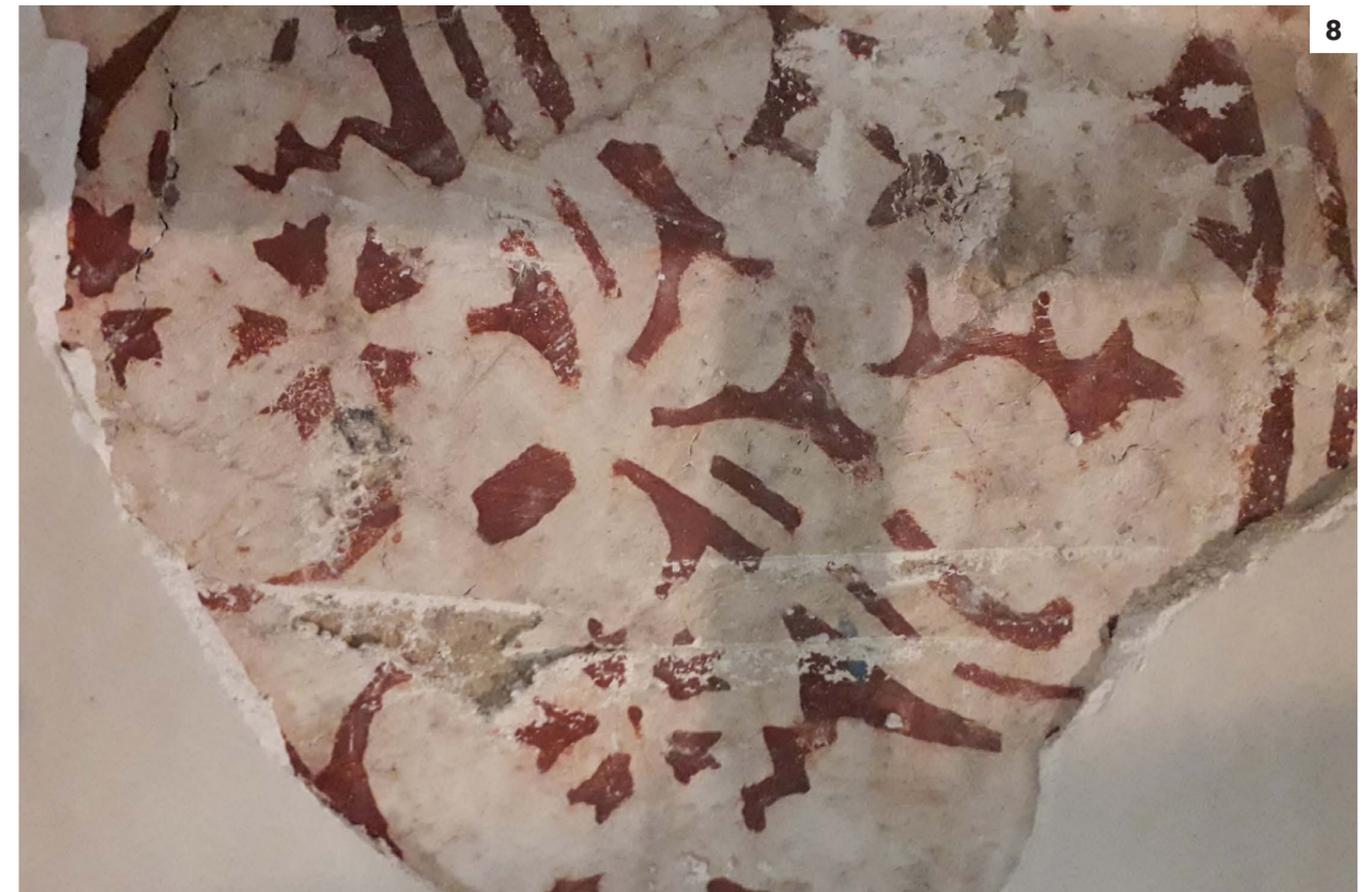
8
Motif rouge réalisé au pochoir, existant sous l'enduit actuel en plâtre.

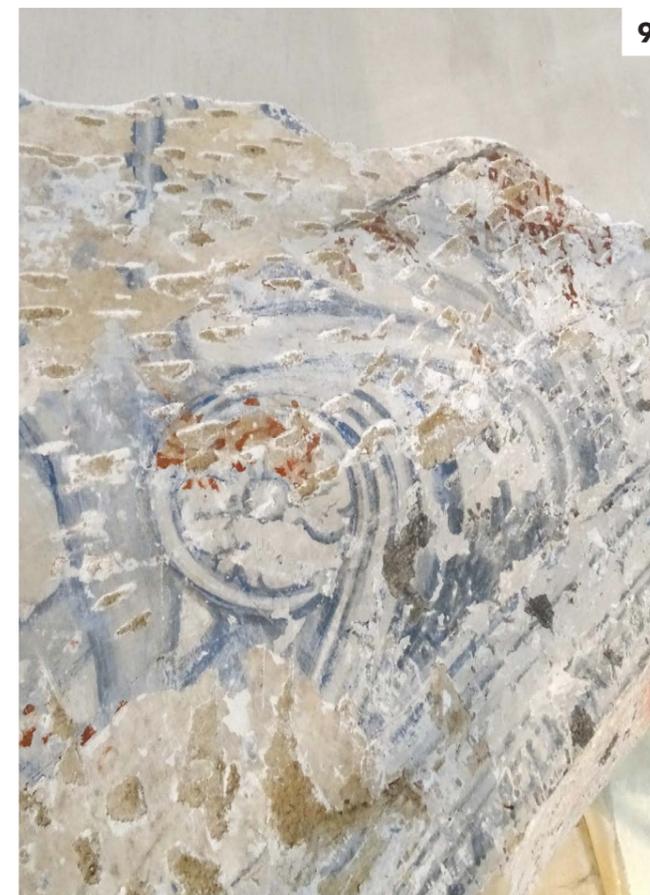
9
Arc triomphal en cours de dégagement. Une scène aux tons bleues, datée du XVIII^{ème}, existe au-dessus du décor rouge XV^{ème}.

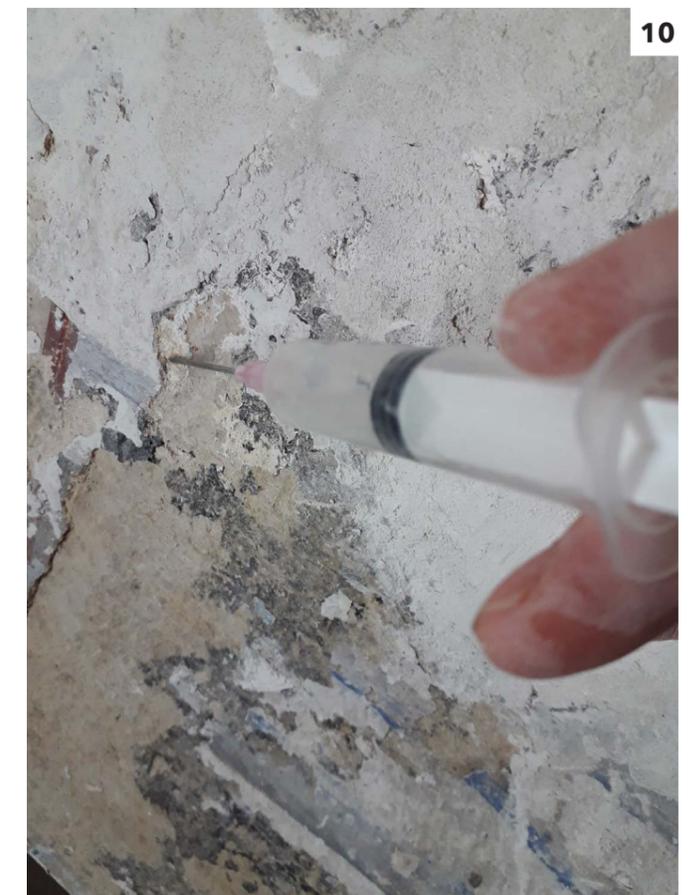
10
Refixage des décollements par injection de résine acrylique chargée de blanc de Meudon.

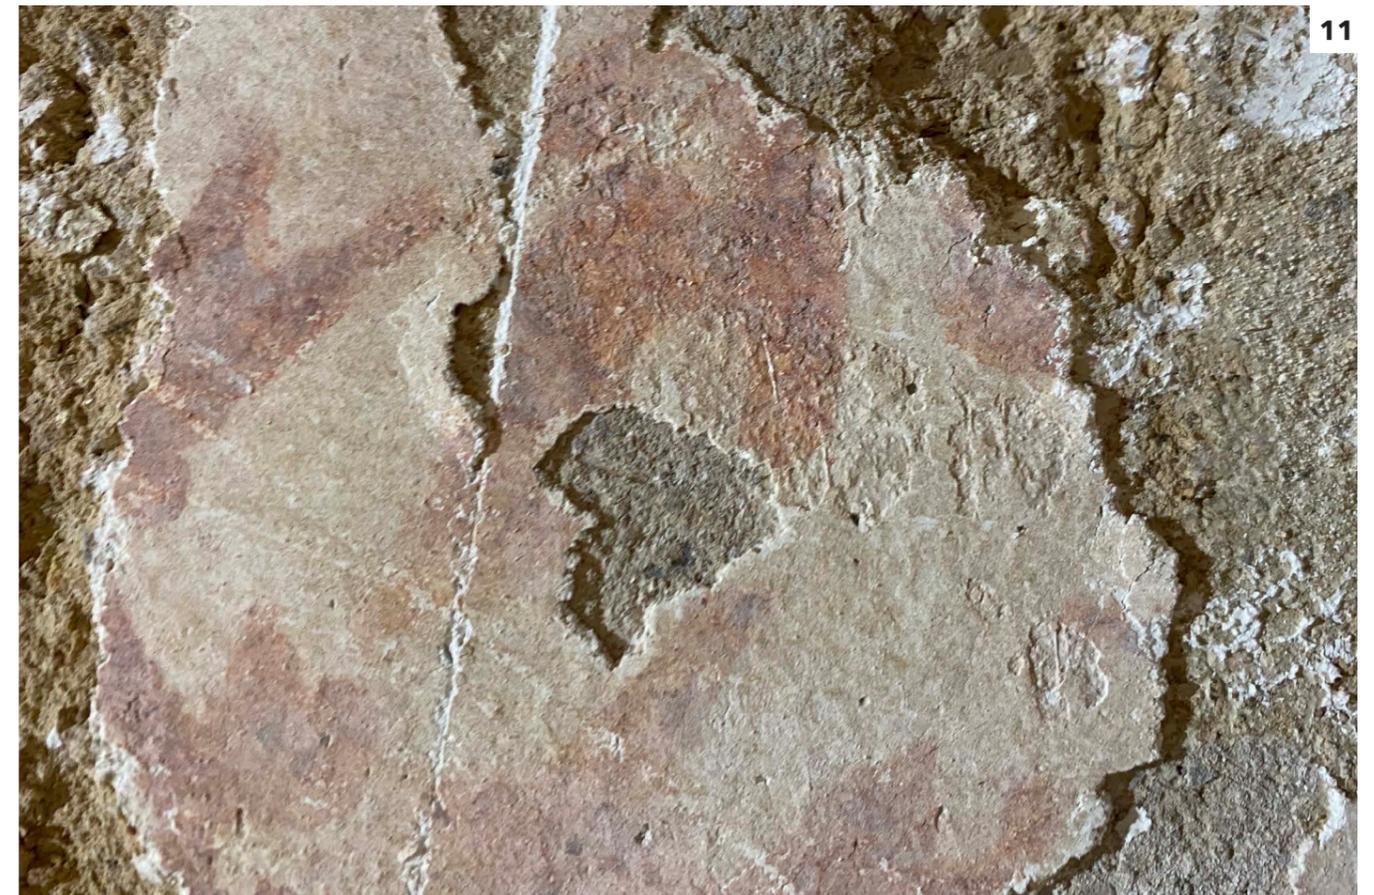
11
Détail d'enduit ancien avec décor lacunaire. On note un léger décollement de la polissure.

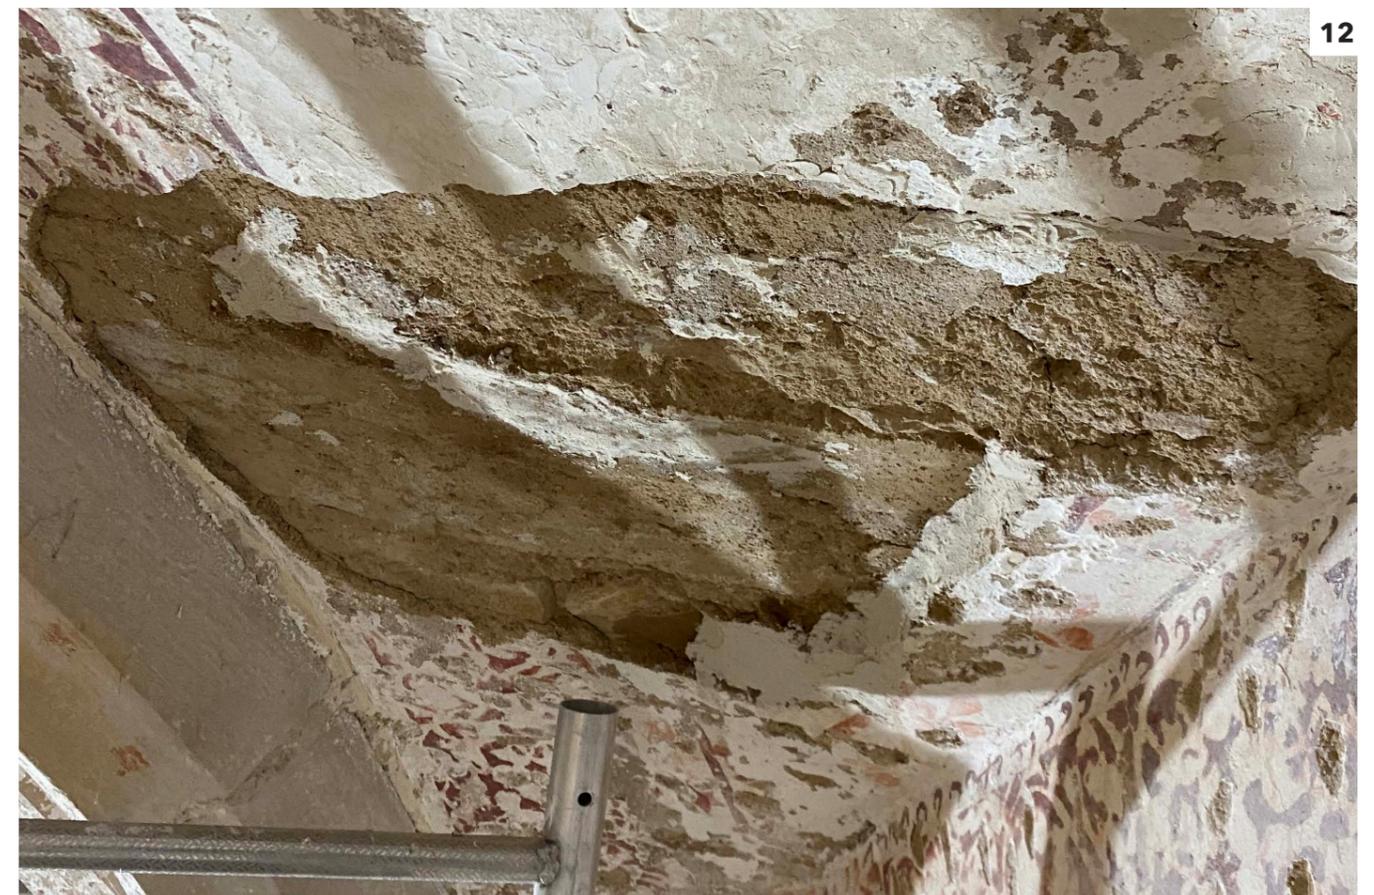
12
Large lacune avec déplaquements périphériques sur la voûte de la chapelle nord.

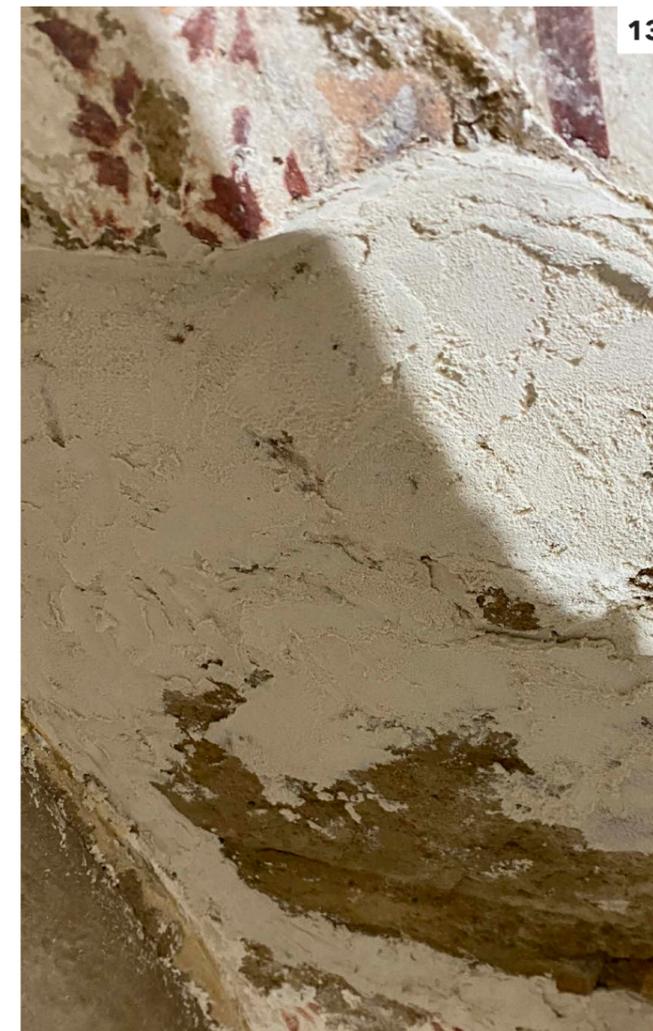
13
Pose d'un sous-enduit en retrait avec la reprise finale en raccord avec les plages conservées.

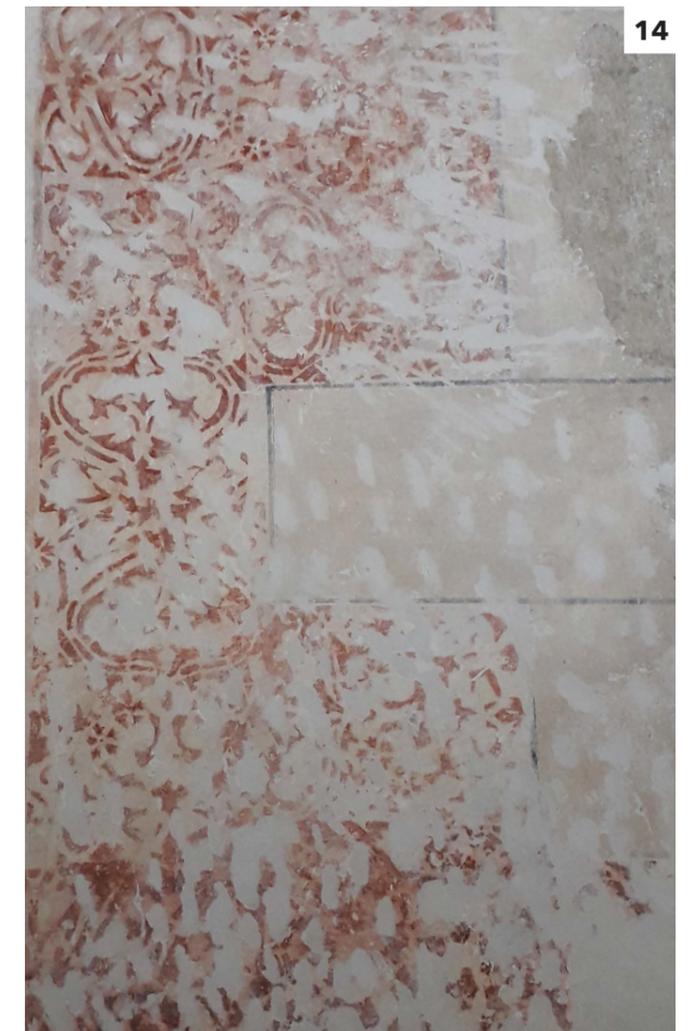
14
Rebouchage des trous de bûchage dans la chapelle nord.

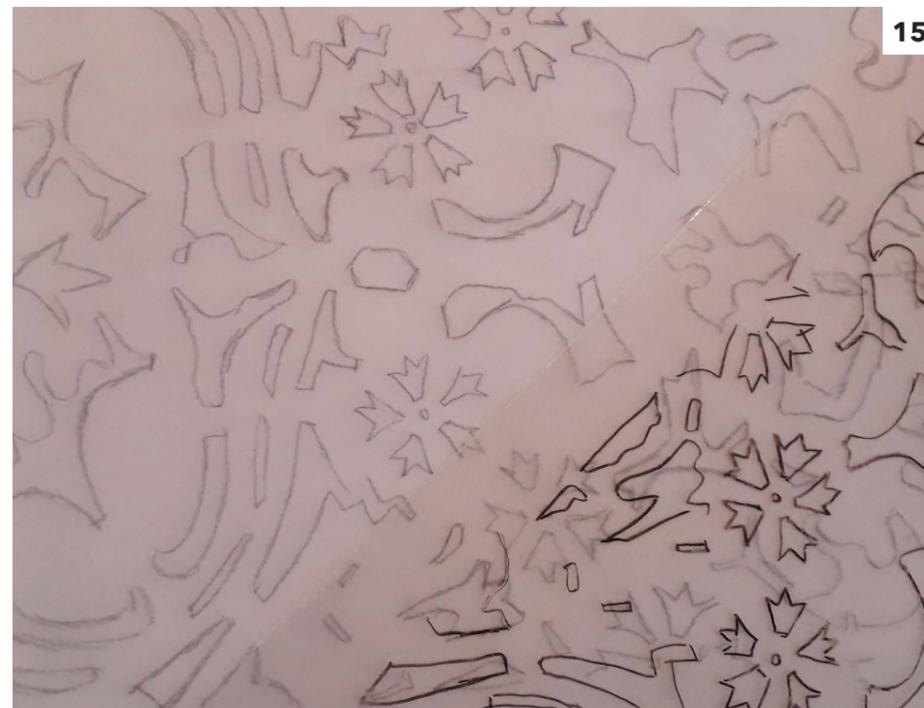
15
Relevés sur calques des différents modules composant le système décoratif à pochoirs du XV^{ème}.

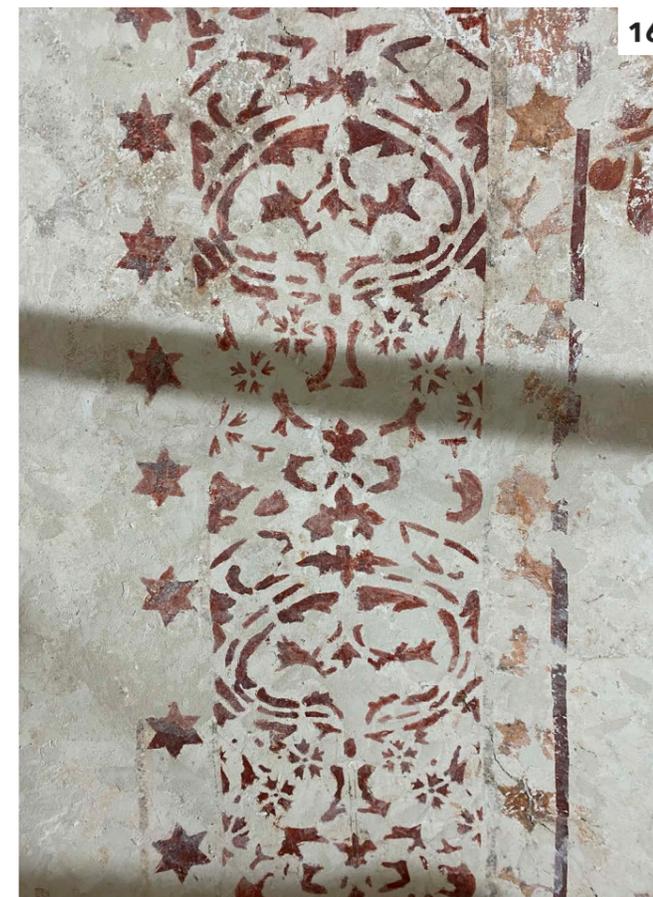
16
Réintégration picturale, un ton en-dessous de l'original, sur une frise aux motifs rouges XV^{ème}.

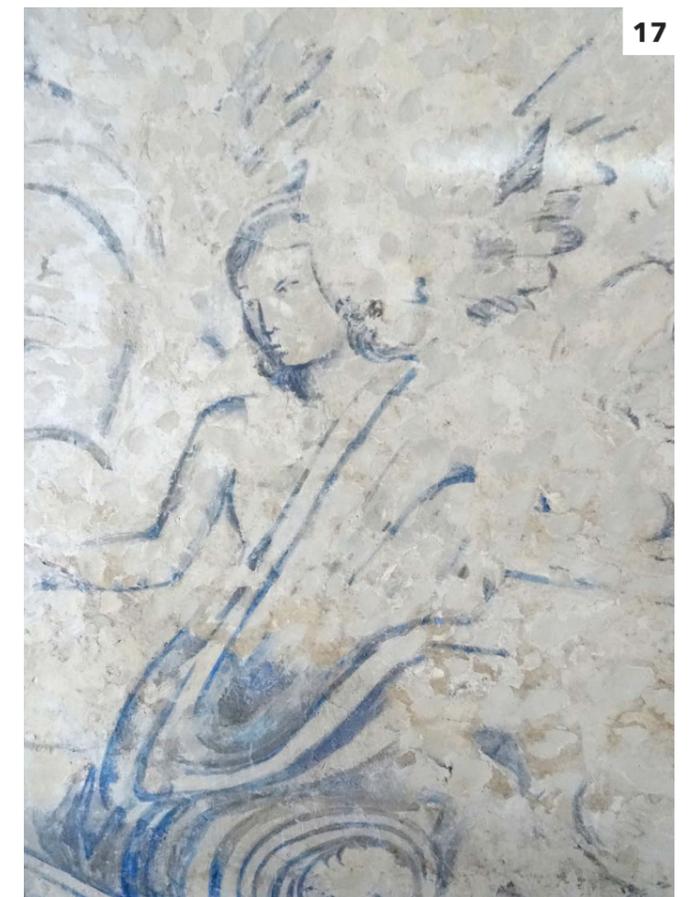
17
Ange de l'arc triomphale, en cours de réintégration picturale.

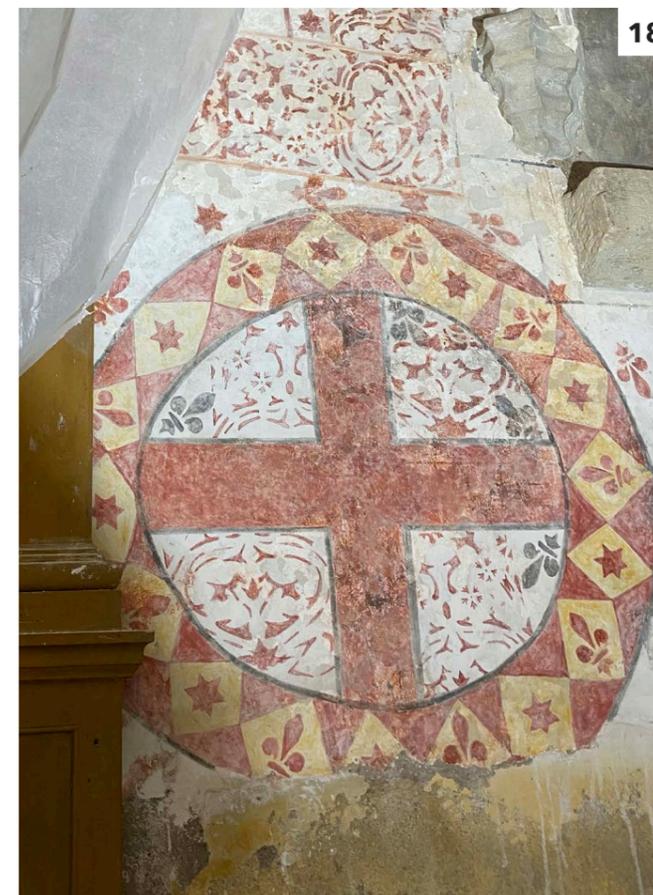
18
Croix de consécration dans la chapelle nord en cours de réintégration picturale.

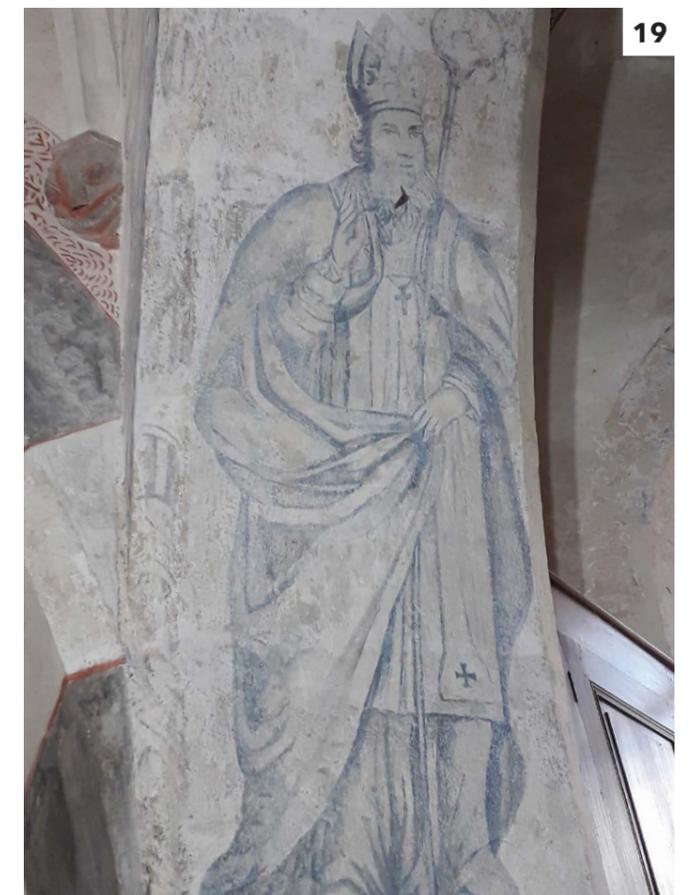
19
Saint-Blaise sur l'intrados de l'arc triomphale en cours de retouche intégrative.

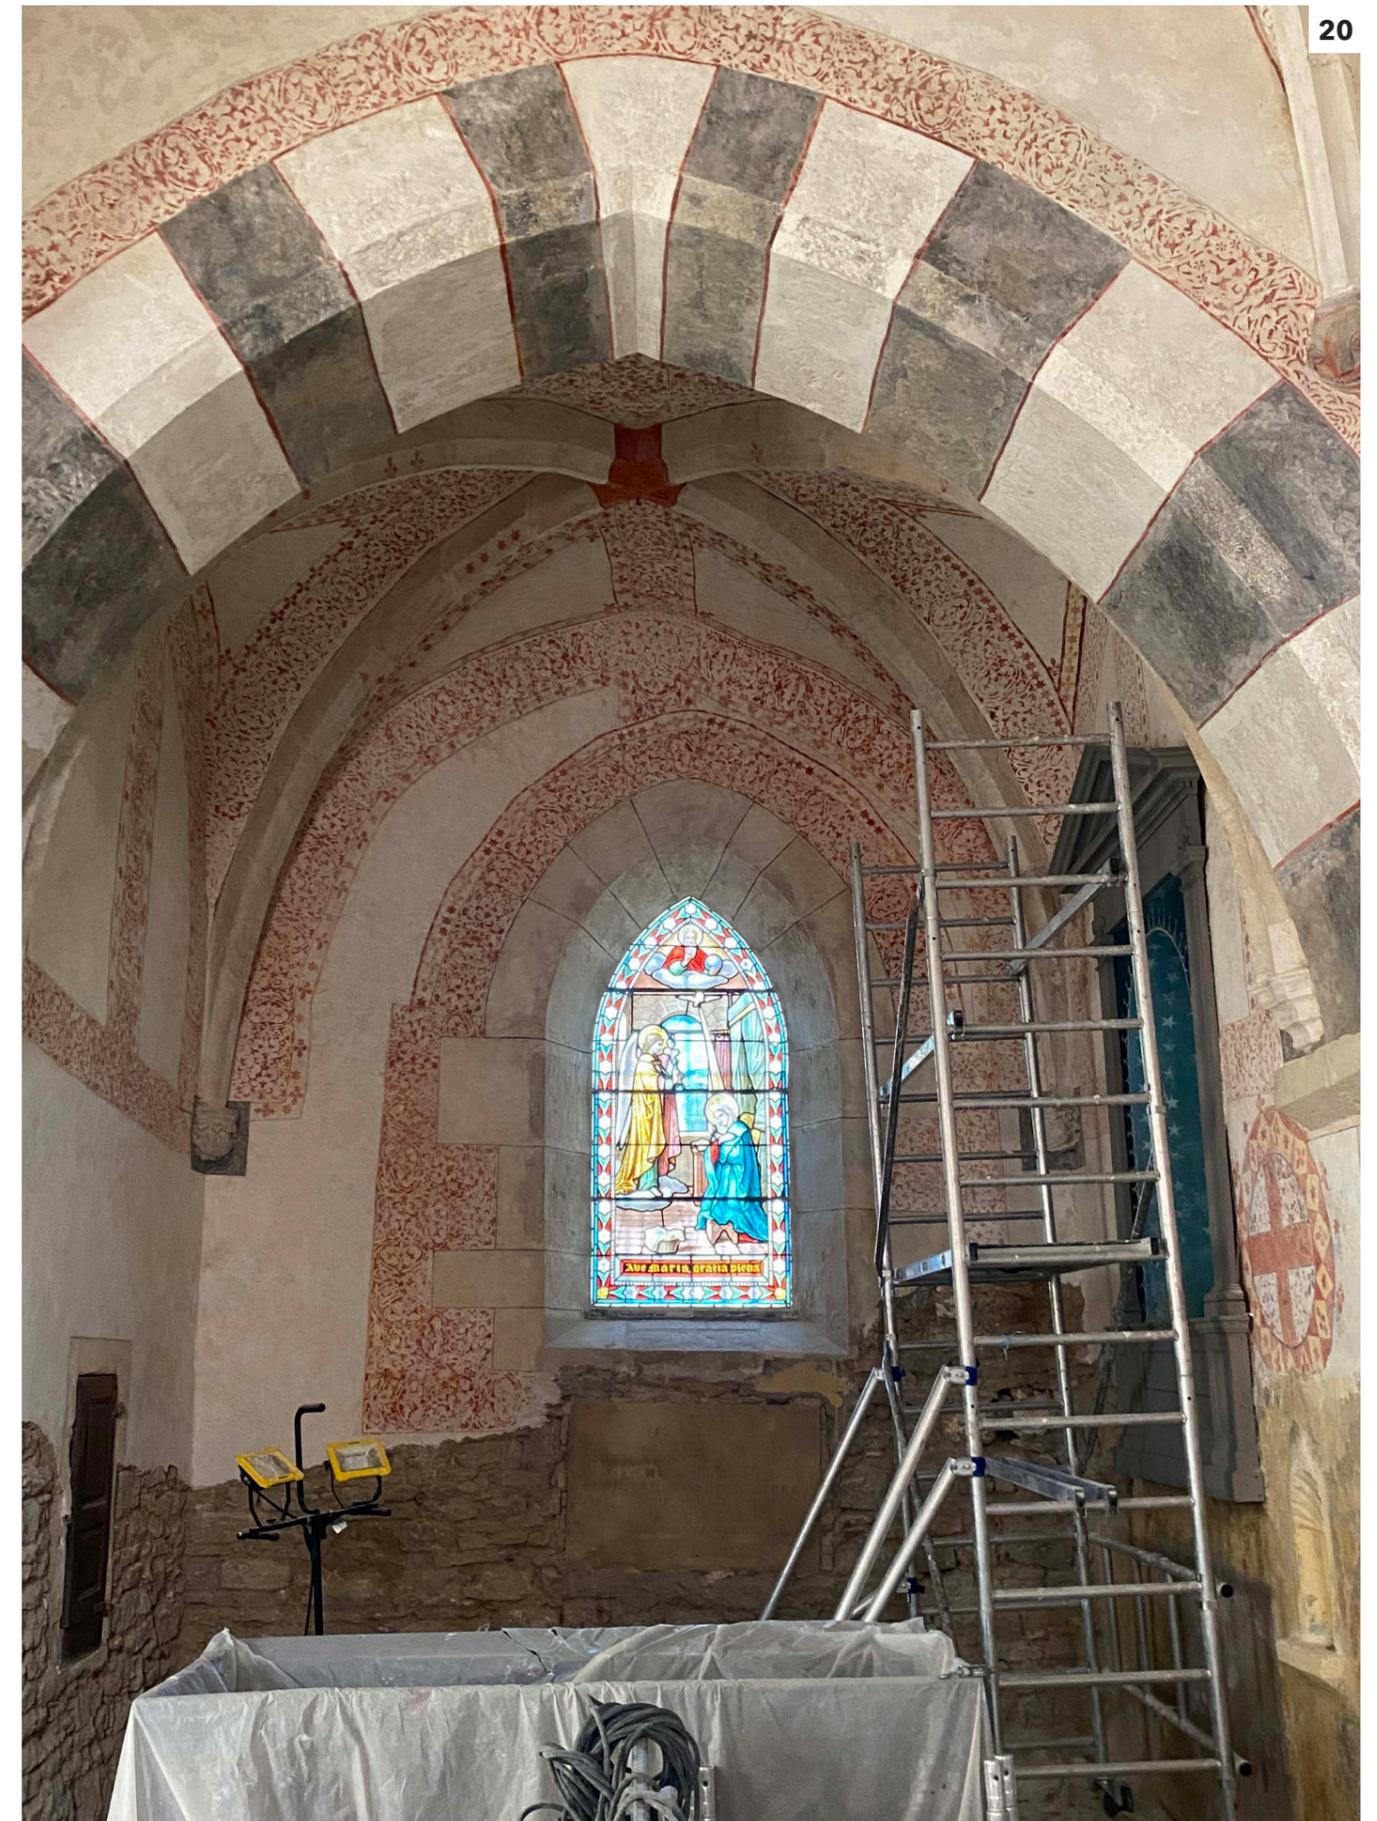
20

Vue d'ensemble de la chapelle nord en cours de réintégration picturale des décors et d'harmonisation des fonds unis par badigeons.

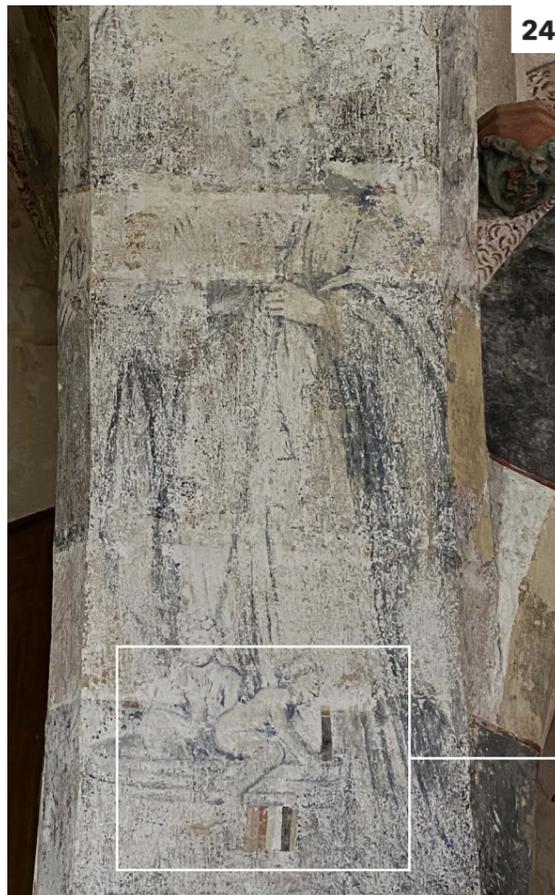
24
Vestiges figurant saint Nicolas sur l'intrados de l'arc triomphal, après dégagement. Localisation de sondages réalisés sur la partie basse avant notre intervention.

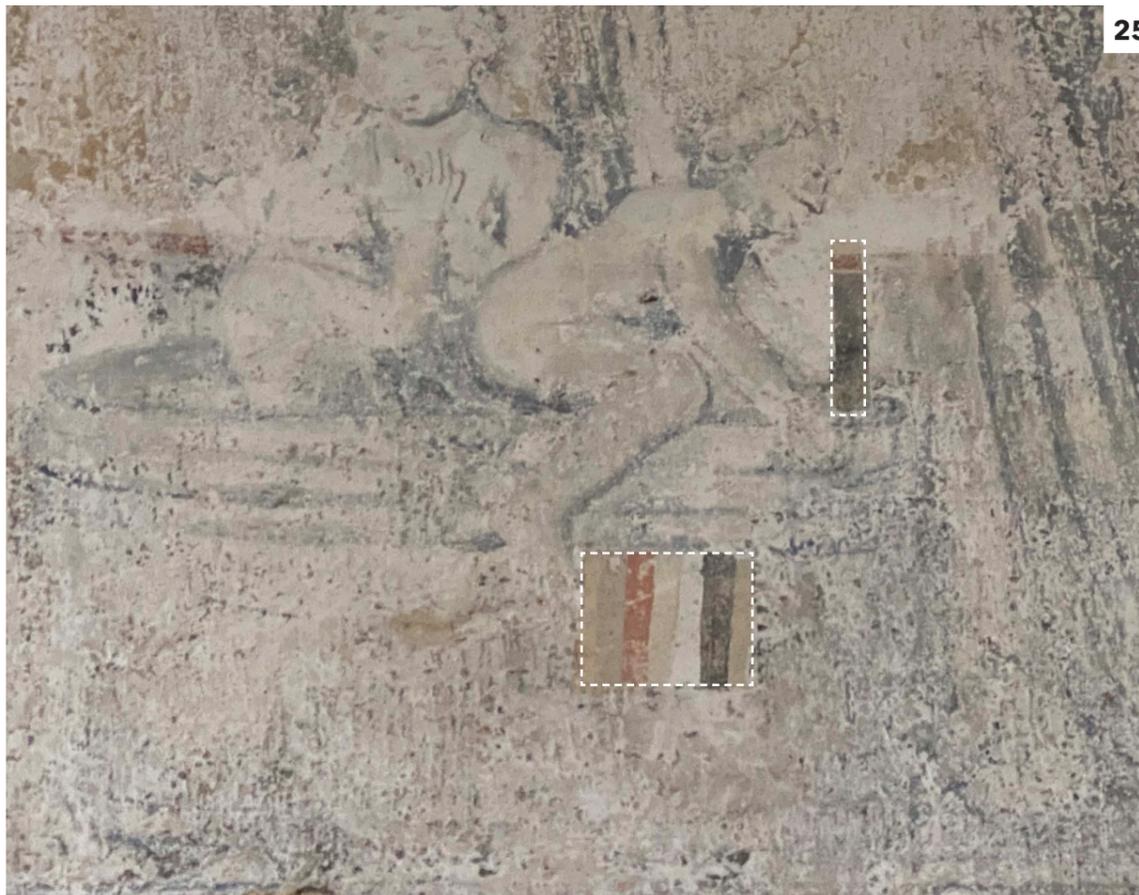
25
Sondage stratigraphique sur le départ de l'arc triomphal : décor à filets rouges et alternance de pierres noires et blanches, daté XV^{ème}.

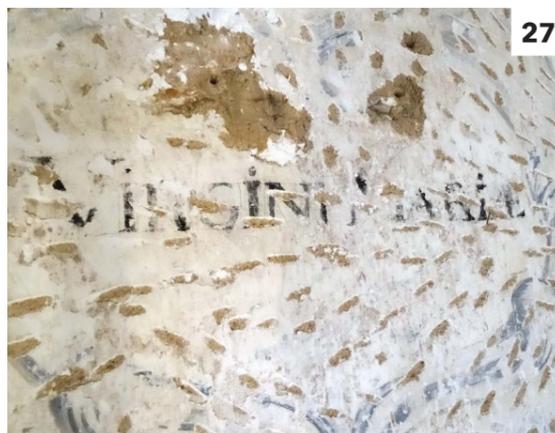
27
Détail de l'inscription *Virgini Mariae*, après dégagement. On note les traces de mine de plomb ou graphite ayant servi d'esquisse.

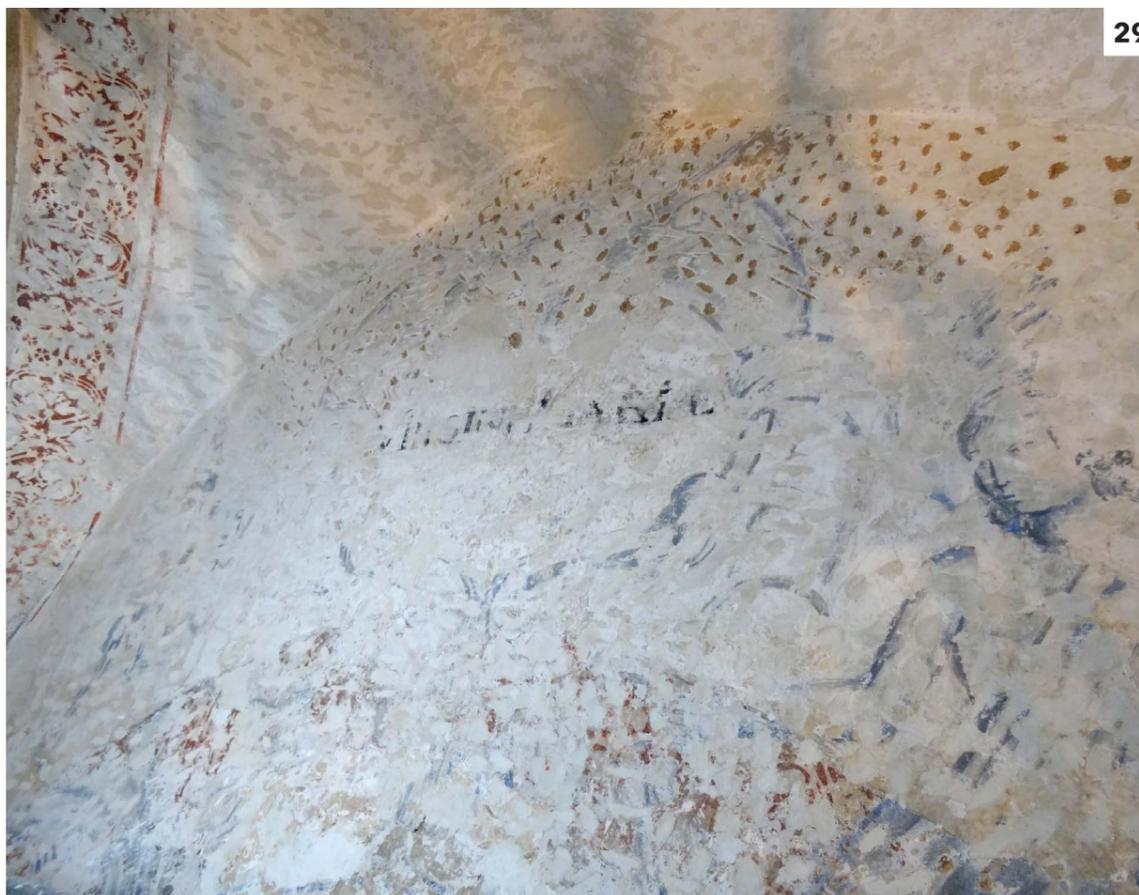
28
Même zone après masticage et restitution des éléments de lettrages lacunaires.

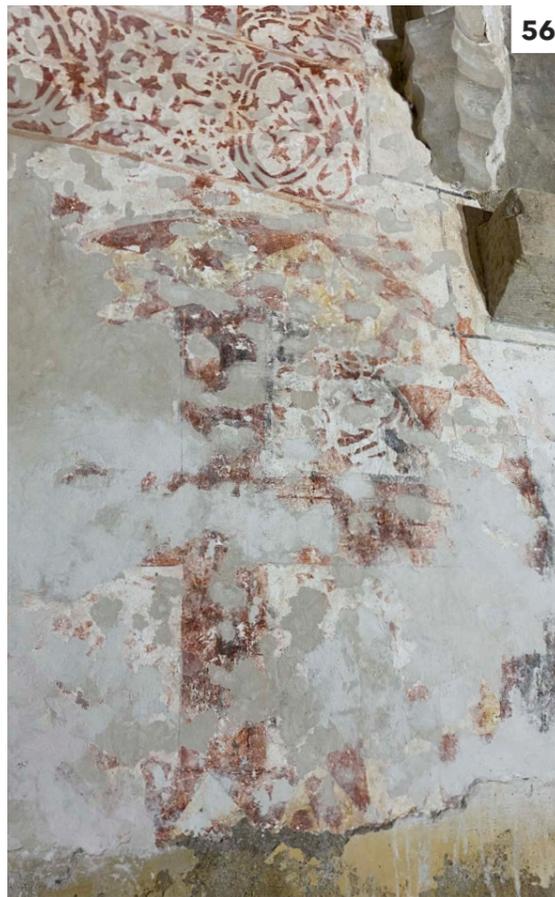
56
Croix de consécration de la Chapelle nord en cours de rebouchage.

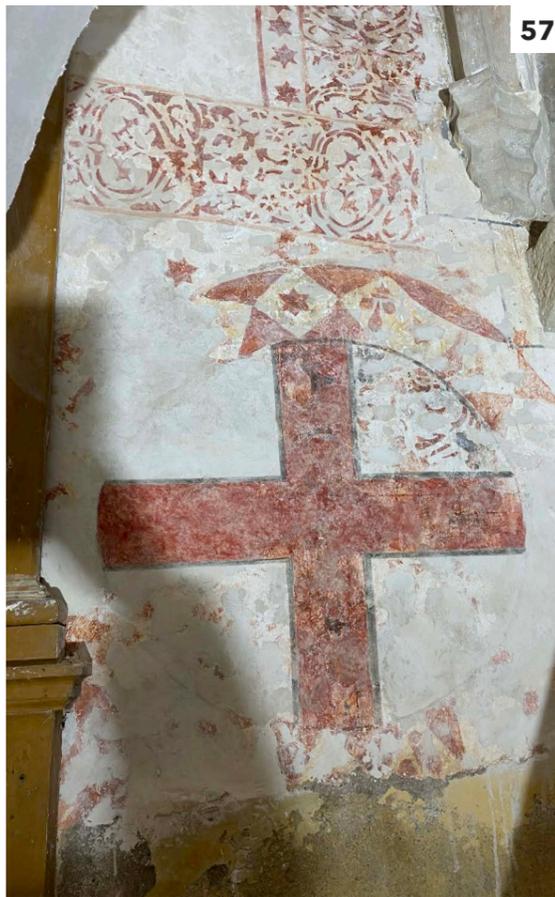
57
Même zone après masticage et en cours de réintégration picturale.

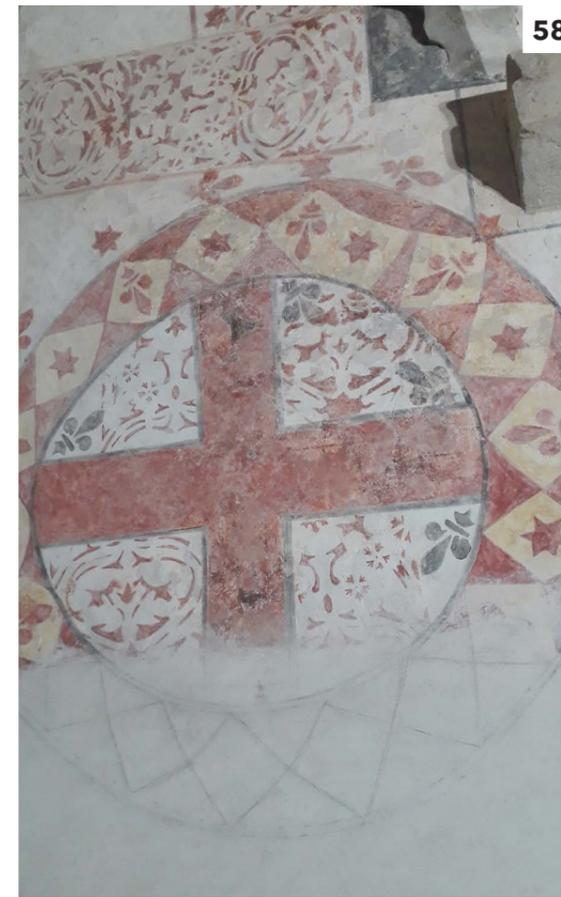
58
Après reprise du soubassement en ciment, restitution en dessin de la partie lacunaire du motif.

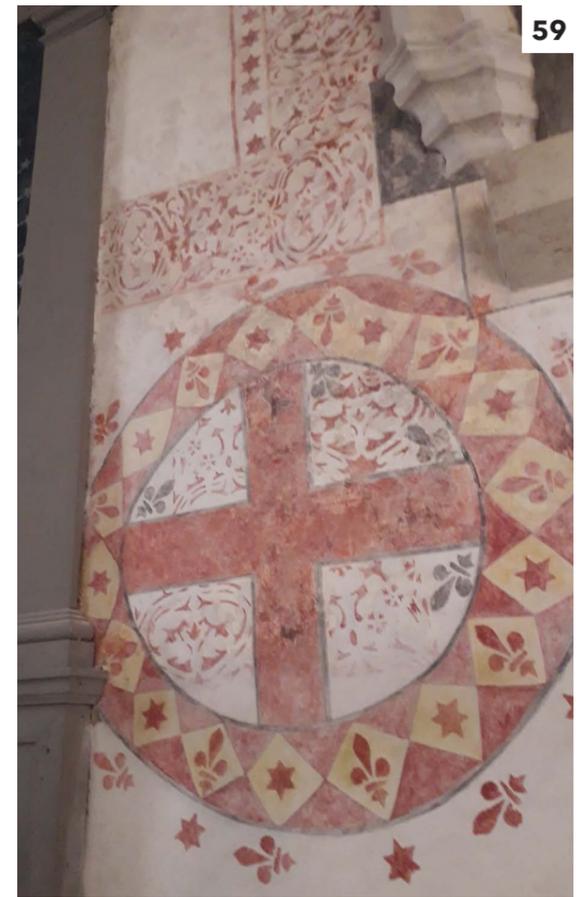
59
Même vue en cours de réintégration picturale.

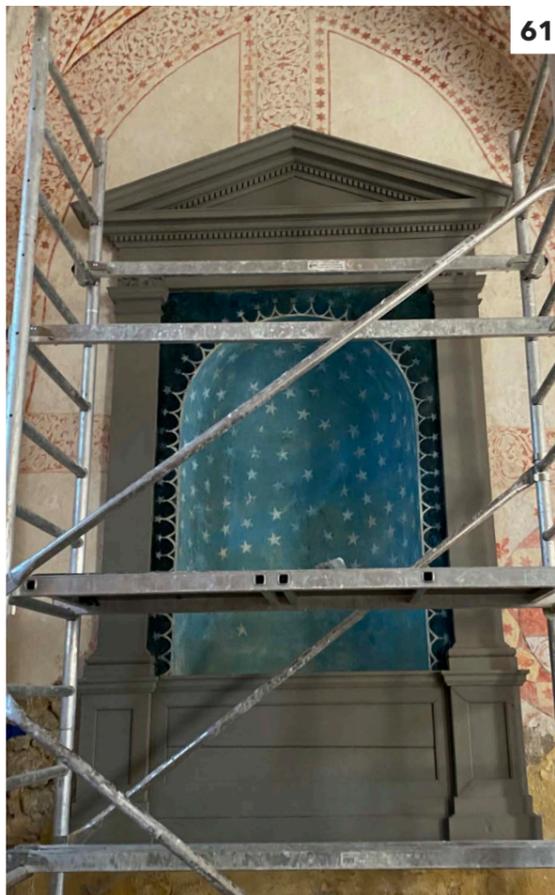
61
Retable nord après intervention. Le repeint brun a été remplacée par une teinte proche de celles observées sur le retable sud.

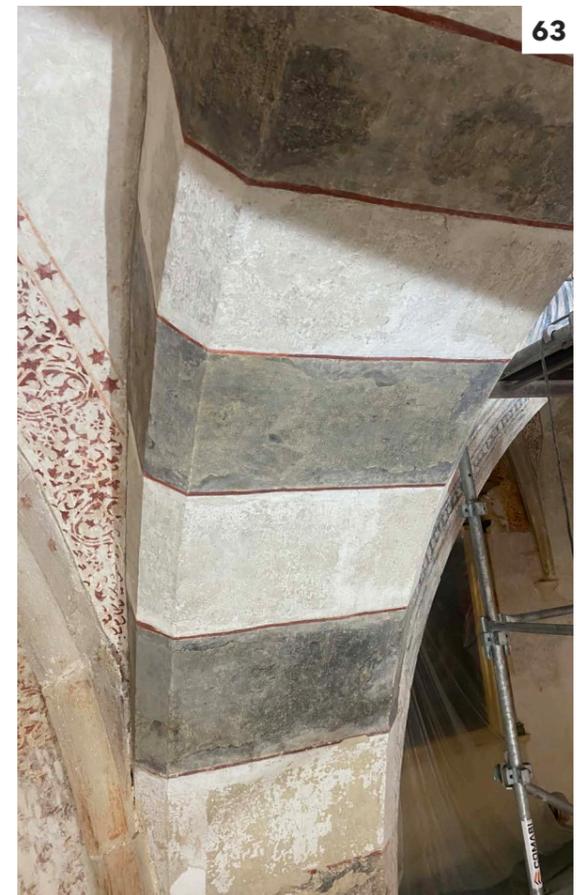
63
Réintégration picturale en cours du faux-appareil à filets rouges avec alternance de fonds blancs et gris.
